Fouilles gallo-romaines de Martigny

ACTIVITÉ ARCHÉOLOGIQUE À MARTIGNY EN 1982

par
François WIBLÉ

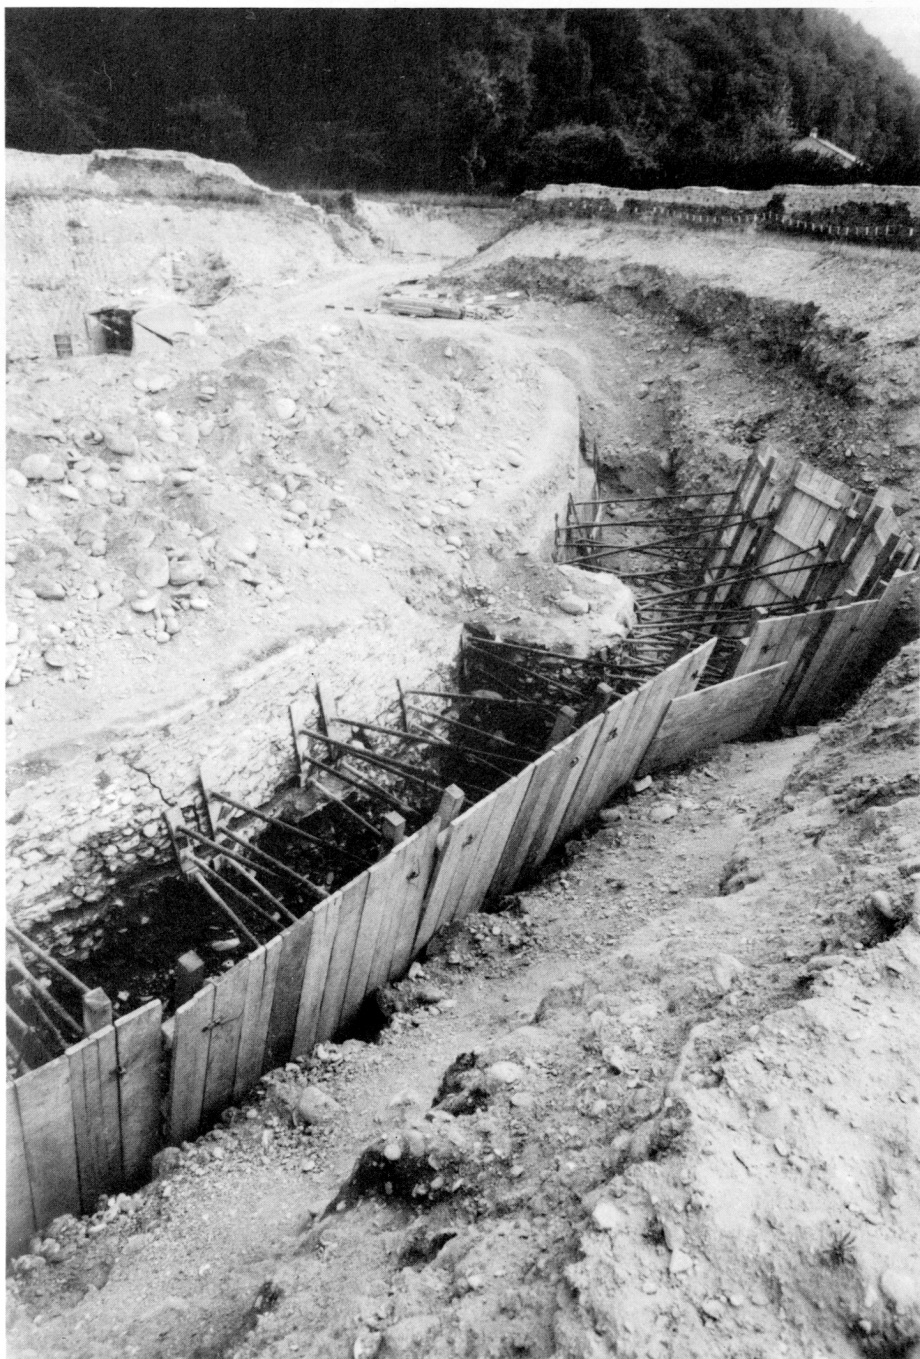
Martigny, amphithéâtre

Travaux de consolidation du mur du podium, côté nord-ouest, vus du nord.
On distingue le *carcer* situé dans le petit axe. Au fond, la grande entrée sud-ouest.

Au nord-ouest du grand axe du monument, les fondations du mur nord-ouest de la rampe sud-ouest, le mur du podium et le mur nord-ouest de la rampe nord-est ont été doublés, du côté de la *cavea*, par un mur de soutènement en béton, à large semelle. Ce mur contiendra, à la place des murs antiques que l'on doit restaurer, la poussée du talus (pl. I et II, B).

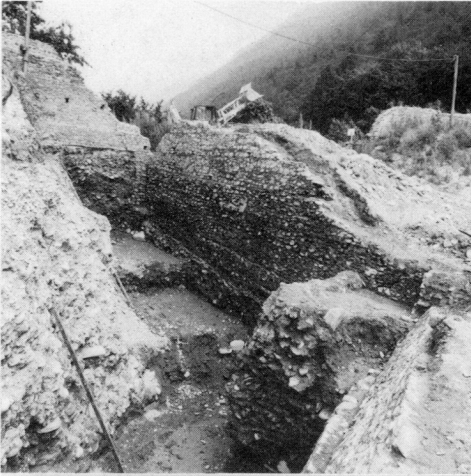
A : Dégagement, du côté de la *cavea*, du mur d'enceinte (au fond), du mur nord-ouest de la rampe nord-est et du mur du podium, qui présente un faux aplomb important (au premier plan). A l'intersection des murs de la rampe et du podium, le petit *carcer* nord. Vue prise de l'ouest.

De l'autre côté de ce *carcer*, le mur du podium était beaucoup plus mal conservé. Son parement, côté arène, avait presque complètement disparu et il présentait un faux aplomb très important (pl. II, A). Sur de longs tronçons, il n'a pas pu être conservé. A l'angle du mur du podium et du mur nord-ouest de la rampe d'accès nord-est (qui est mieux conservé que le mur nord-ouest de la rampe sud-ouest, et présente un faux aplomb important) nous avons découvert, comme nous nous y attendions³, un autre *carcer* qui, comme l'autre, a été construit dans un deuxième temps (pl. II, A et C). Il est de facture semblable et ses dimensions sont de l'ordre de $2,30 \times 1,35$ m. Il s'ouvrait sur l'arène par un seuil en schiste de $1,04 \times 0,63$ m. Les montants de l'entrée étaient vraisemblablement en tuf ; on en a retrouvé un seul petit élément, rainuré, encore en place. La tête du mur du podium, qui se prolongeait au-delà du mur bordant la rampe, est légèrement arrondie et constituée de moellons de tuf. L'entrée de l'arène est marquée par un important seuil dont quelques éléments en pierre de taille ont été repérés.

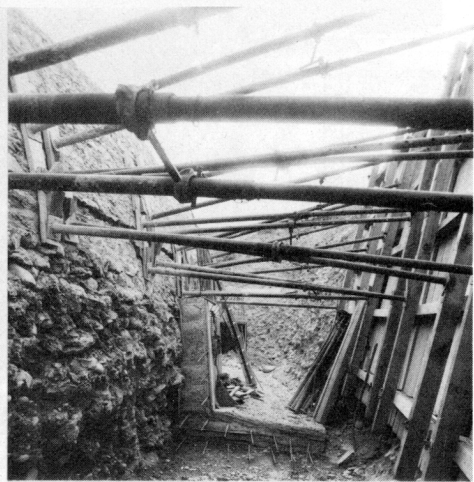
B : Construction du mur en béton, contre le mur du podium, côté *cavea*.

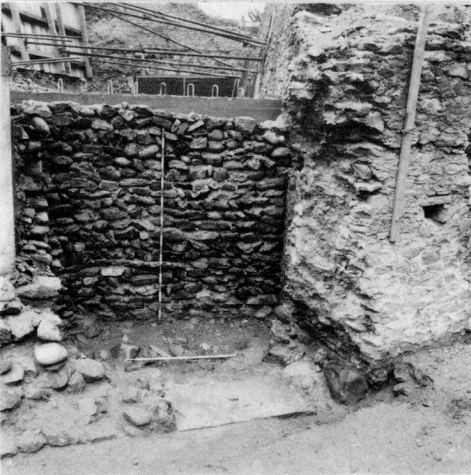
C : Le petit *carcer* nord, vu du sud-ouest. Au premier plan, le seuil.

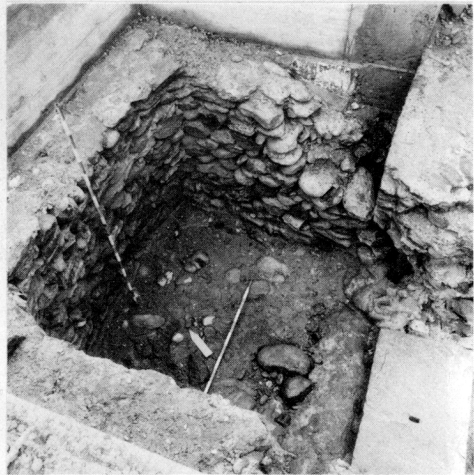
D : Le petit *carcer* nord-ouest, dans le petit axe, vu du sud-ouest. A droite, le seuil.

Dans le petit axe, côté nord-ouest, un petit *carcer* a été découvert (pl. I et II, D). Il a été aménagé là dans un deuxième temps, raison pour laquelle on n'a pas repéré les piédroits de son entrée². Il a des dimensions de l'ordre de $1,90 \times 1,65$ m ; ses murs sont constitués de schistes et de nombreux boulets, liés avec un peu de mortier, grossièrement appareillés. Son seuil, qui s'ouvrait sur l'arène, est fait d'une grande dalle de schiste, certainement de remploi, de $1,24 \times 0,73$ m. On ne sait pas comment ce *carcer* était couvert ; il n'était assurément pas voûté. Une reprise de la maçonnerie du parement du mur du podium, que l'on a constatée jusqu'à environ 6 m au sud-ouest de l'entrée de ce *carcer*, est peut-être à mettre en relation avec la construction de ce dernier.

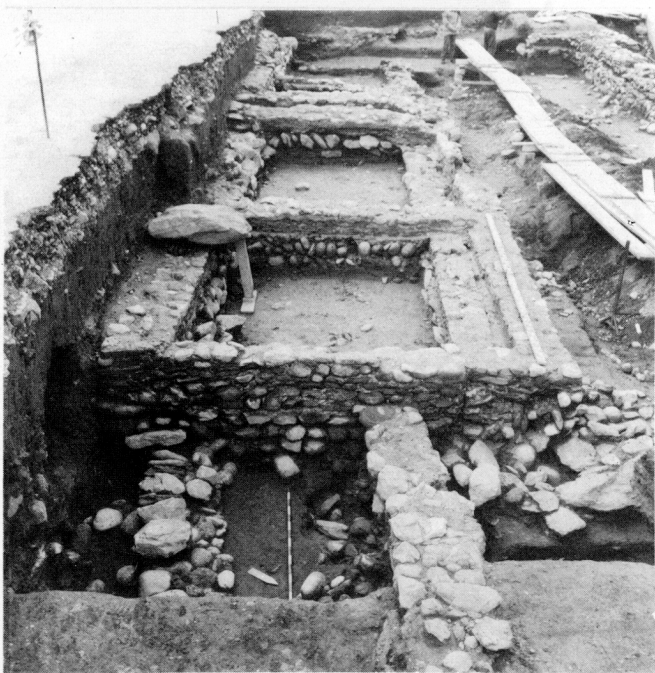
B : Vue partielle, du nord-est, d'une partie du chantier, à la fin des travaux.
Au premier plan, le local 54 B

Du côté sud-est, les locaux 52 à 56 s'ouvraient sur l'espace 50; ils ont également beaucoup souffert du passage du bras de la rivière. Ils ont été maintes fois reconstruits et remaniés (pl. III, B); dans une ultime étape, des murs des locaux 54A, 54B, 55 et 56 avaient été arasés et tout l'espace recouvert d'un sol en mortier grossier.

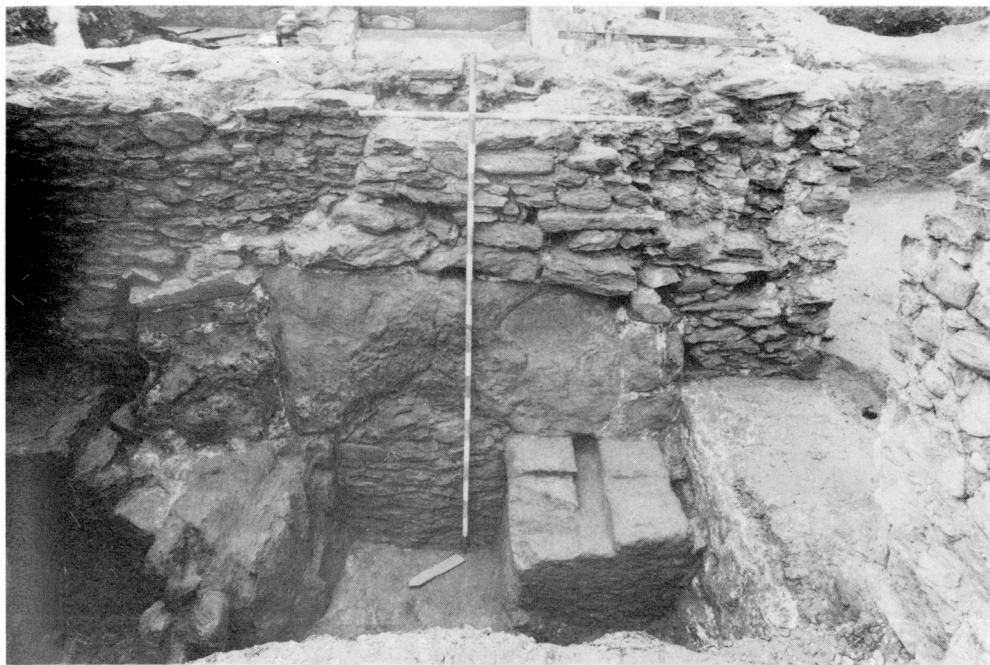
A : Le *praeurnium* P.2, vu du nord-ouest.

A droite, le passage entre les espaces F et CS.

Près de l'angle sud du local, on a dégagé complètement, en 1981, le *praefurnium* P.2 construit vraisemblablement à l'époque de Vespasien (pl. V, A et B)⁹; il chauffait directement le bassin rectangulaire du *caldarium*. Sur ses blocs en molasse latéraux, on a mis en évidence des rainures perpendiculaires; elles nous indiquent que ce *praefurnium* faisait également office de *testudo*; l'eau du bassin était chauffée dans une chaudière installée au-dessus du foyer.

Dans une étape ultérieure, au début du II^e siècle de notre ère, le *praeurnium* P.2 fut abandonné. Le canal qui traversait le mur fut obturé par de la maçonnerie et le foyer comblé (pl. V, A). On démolit partiellement le mur qui fermait alors la salle de chauffe du côté sud-ouest pour aménager, dans l'angle sud, un passage conduisant au couloir de service (Cs), et l'on construisit enfin un mur oblique entre le massif et le mur séparant cette salle du *caldarium*.

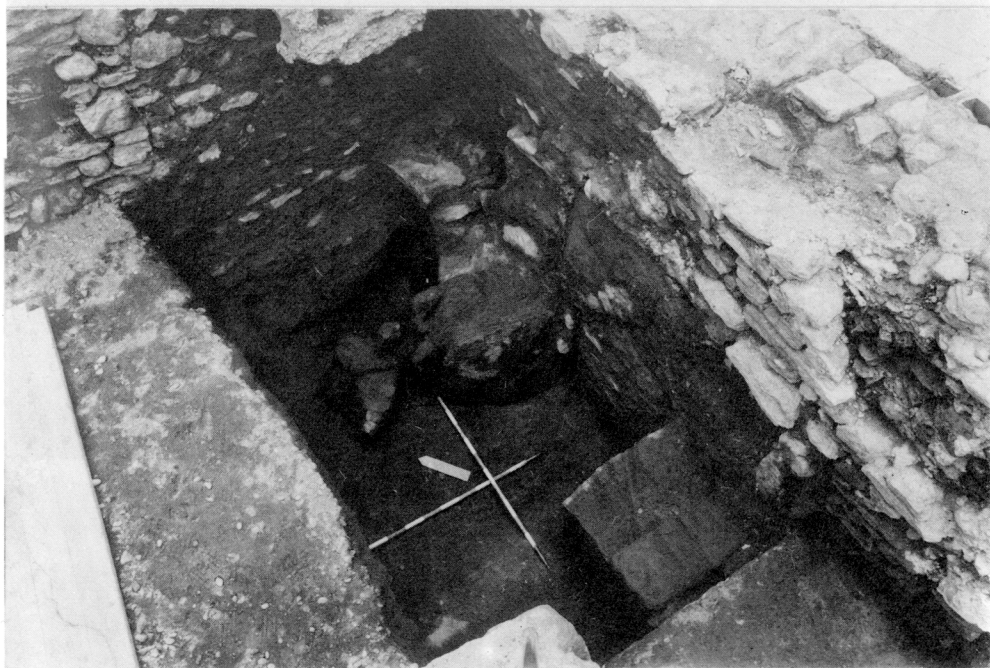
B : Le *praeurnium* P.2 (au premier plan) et la *testudo* P.5, coupée par le massif en maçonnerie (à l'arrière plan), vus de l'ouest.

Au nord-est de ce *praeurnium*, on a retrouvé, sous le mur oblique, les restes d'une structure (P.5) formant un arc de cercle et appartenant à un foyer annexe, probablement à une *testudo* d'époque antérieure (pl. V, B). Des blocs en molasse qui composaient sa partie inférieure étaient encastrés dans le mur séparant la salle de chauffe du *caldarium*; la partie supérieure de cette installation était maçonnée¹². Cette structure a été presque totalement détruite lors de la construction d'un massif de maçonnerie qui s'appuie contre la *testudo* P.3¹³.

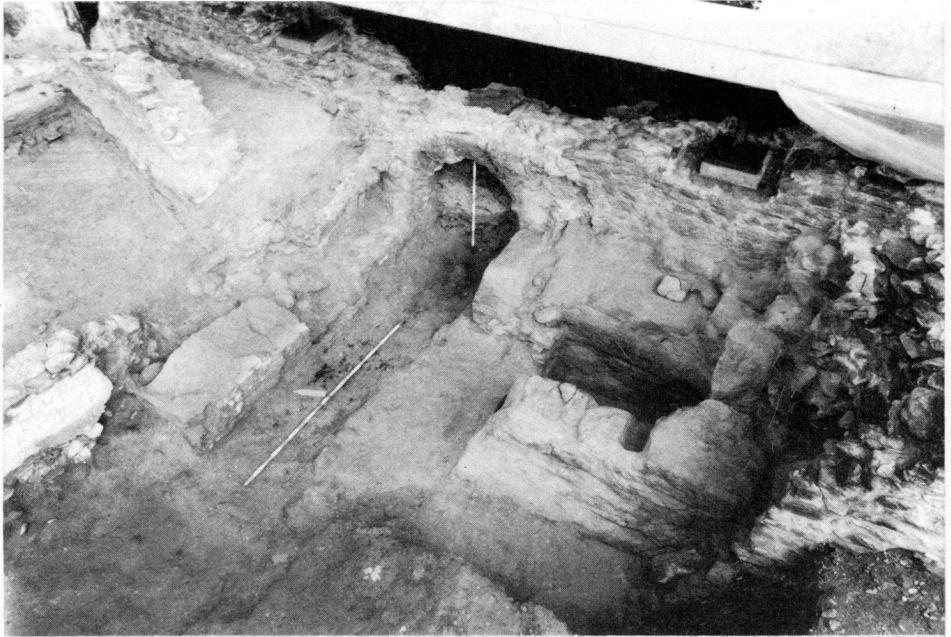
A : Martigny, *insula* 2, thermes publics, salle de chauffe F
Le *praefurnium* P.1 et la *testudo* P.3 (à droite), vus de l'ouest.

— Le local de chauffe F des thermes publics de l'insula 2, partiellement fouillé en 1975-1977, a été complètement dégagé⁷ (fig. 3-4). Au milieu de cet espace, contre son mur sud-est, on a mis au jour le foyer (*praefurnium*) P.1, qui permettait de chauffer le grand *caldarium* Ca découvert en 1981 (pl. VI, A). Ses côtés sont faits de blocs de molasse qui, comme dans toutes les installations de chauffage comportant des éléments faits en ce matériau, de verte qu'elle était à l'origine, a rougi sous l'action de la chaleur; cette installation est donc très dégradée. L'arc aménagé dans le mur qui séparait cette salle du *caldarium* est composé de sept blocs de molasse, comme celui du *praefurnium* P.4 qui alimentait en air chaud le grand hypocauste J situé dans l'angle ouest de l'insula 2.

A côté de ce foyer, on en avait aménagé un autre, perpendiculaire, la *testudo* P.3, qui permettait de chauffer l'eau des bassins du *caldarium*, dans une chaudière, en bronze vraisemblablement (pl. VI, A). On remarquait encore, sur les blocs latéraux, en molasse, de ce foyer, des rainures perpendiculaires dans lesquelles devaient s'encaster des barres, en fer probablement, qui supportaient la chaudière.

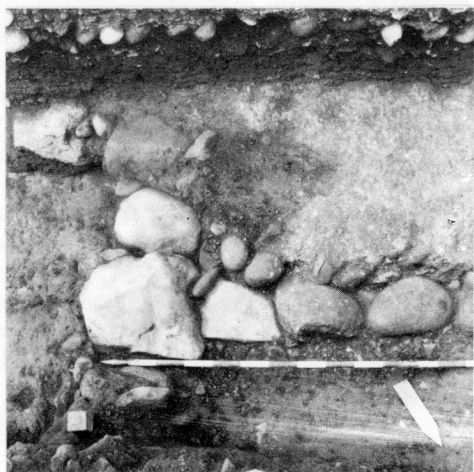
D : Fondations d'une paroi en maçonnerie légère, contre laquelle était coulé un sol en mortier, sous le local G. Vue prise de l'est.

Le secteur fouillé n'est pas assez grand pour que nous puissions nous faire une idée du développement de cette *insula* (fig. 6). D'une première étape, nous avons retrouvé, dans le local G, des restes de parois en maçonnerie légère (en briques crues, en colombage ou en torchis) à côté de très beaux murs maçonnés au mortier (pl. VII, D).
